**สถานการณ์สมมติที่ ๑ (๑๐ นาที)**

วันที่ ๘ กุมภาพันธ์ ๒๕๕๘ เวลา ๑๖.๕๔ น. ทีมตระหนักรู้สถานการณ์ (SAT) ได้รับแจ้งในไลน์กลุ่ม Injury Investigation ว่าเมื่อเวลา ๑๒.๓๐ น. ของ วันเดียวกันได้เกิดอุบัติเหตุรถพยาบาลนำส่งคนไข้ชนกับรถเก๋งและรถกระบะ บริเวณสี่แยกลำไพล ถนน สาย ๔๐๘๕ หมู่ที่ ๑ ตำบลลำไพล อำเภอเทพา จังหวัดสงขลา มีผู้บาดเจ็บซึ่งเป็นพยาบาลประจำรถ ๒ ราย เข้ารับการรักษาที่โรงพยาบาลสะบ้าย้อย อำเภอสะบ้าย้อย จังหวัดสงขลา

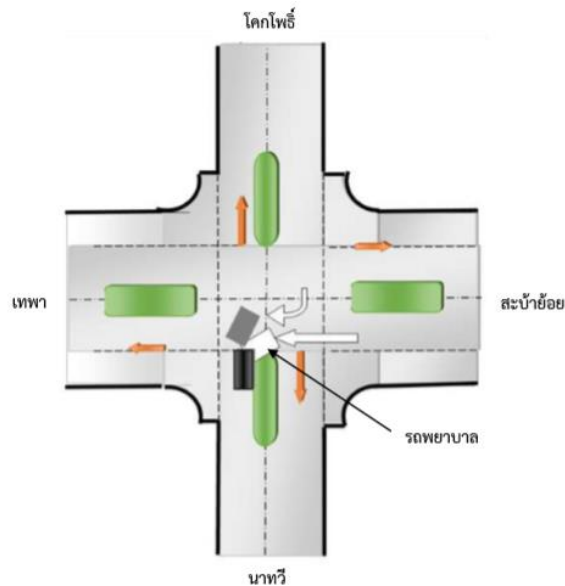
รูปที่ ๔-๑๓ จำลองภาพทิศทาง และสถานที่เกิดอุบัติเหตุ

เวลาประมาณ ๑๒.๑๕ น. วันที่ ๘ กุมภาพันธ์ ๒๕๕๘ รถพยาบาลพร้อมคนไข้ ๑ ราย ญาติ ๑ ราย และพยาบาลประจำรถ ๒ ราย ออกจากโรงพยาบาลสะบ้าย้อย อำเภอสะบ้าย้อย จังหวัดสงขลา เพื่อนำส่งคนไข้ที่โรงพยาบาลหาดใหญ่ อำเภอหาดใหญ่ จังหวัดสงขลา ขณะเดินทางออกจากโรงพยาบาลสะบ้าย้อยประมาณ ๑๕ นาที และรถวิ่งอยู่บนถนนสาย ๔๐๘๕ ทิศทางจากอำเภอสะบ้าย้อยมุ่งหน้าไป ทางตำบลเทพา เมื่อมาถึงในระยะทางประมาณ ๒๐๐ เมตร ก่อนถึงสัญญาณไฟจราจรบริเวณสี่แยกไฟแดง หมู่ที่ ๑ ตำบลลำไพล อำเภอเทพา จังหวัดสงขลา ผู้ขับขี่รถพยาบาลได้เปิดเสียงไซเรน รینگออกจากสี่แยกในขณะเดียวกันรถเก๋งที่วิ่งมาจากทิศทางอำเภอโคกโพธิ์ เพื่อมุ่งหน้าไปทางตำบลนาทวีได้วิ่งออกจากสี่แยกชนบริเวณส่วนหน้าด้านคนขับรถพยาบาล ทำให้รถพยาบาลเสียหลักชนกับรถกระบะที่จอดรอสัญญาณไฟ

ในเส้นทางจากตำบลนาทวี ไปอำเภอโคกโพธิ์ (รูปที่ ๔-๑๓) ทำให้พยาบาลประจำรถบาดเจ็บ ทั้ง ๒ ราย หลังเกิดอุบัติเหตุรถพยาบาลจากโรงพยาบาลโคกโพธิ์ ซึ่งกลับจากส่งคนไข้ที่โรงพยาบาลสะบ้าย้อยผ่านมา ณ จุดเกิดเหตุ จึงได้นำส่งคนไข้และพยาบาลที่ได้รับบาดเจ็บกลับไปรักษาตัวที่โรงพยาบาลสะบ้าย้อย

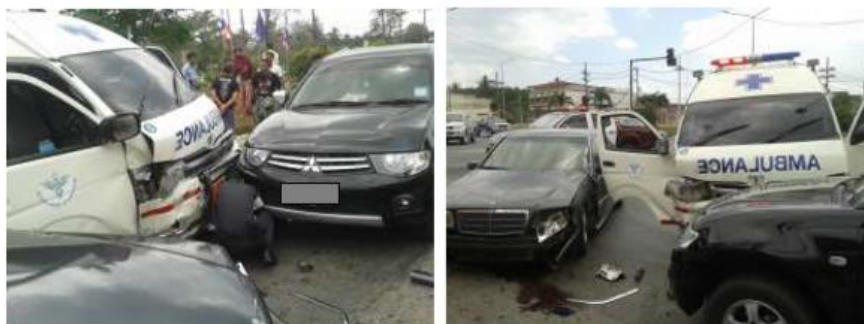
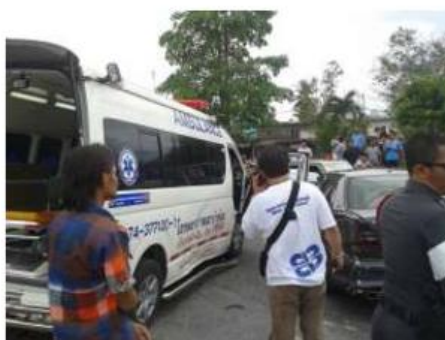
รูปที่ ๔-๑๕ ร่องรอยการเฉี่ยวชนรถพยาบาล

**๒. การศึกษาด้านยานพาหนะ** รถพยาบาลเป็นรถของหน่วยงานราชการเริ่มใช้เมื่อปี พ.ศ. ๒๕๕๕ ภายในรถมีเข็มขัดนิรภัย มีการจัดวางและติดตั้งอุปกรณ์ภายในครบถ้วน มีอุปกรณ์ยึดตรึงสำหรับพยาบาลและผู้ป่วยสมบูรณ์ ไม่มีการแก้ไขดัดแปลงเพิ่มเติม มีการทำประกันตาม พ.ร.บ. สภာพรหลังเกิดเหตุ (จากภาพถ่าย) สัญญาณไฟฉุกเฉินกำลังเปิดใช้งาน ด้านหน้าบริเวณไฟหน้าซ้ายยุบ (รูปที่ ๔-๑๕)
