**คำชี้แจง :**

เหตุการณ์นี้เป็นเหตุการณ์จริงและปรับเนื้อหาบางส่วน เพื่อเป็นแบบฝึกหัดให้เจ้าหน้าที่ในทีมเฝ้าระวังสอบสวนเคลื่อนที่เร็ว (SRRT)

### ผลการสอบสวน

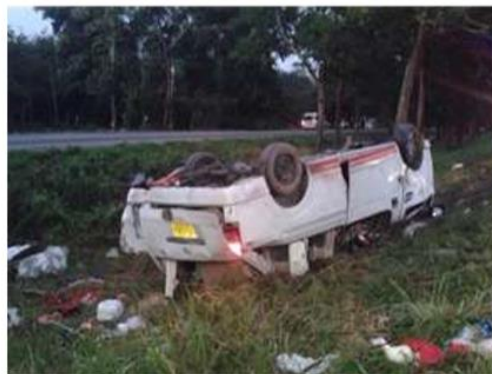
รูปที่ ๔-๑ ภาพหลังเกิดเหตุ

ของวันที่ ๑๖ มกราคม ๒๕๕๘ ในขณะที่รถวิ่งอยู่บนถนนเอเชีย ทางหลวงหมายเลข ๔๓ สายหาดใหญ่-ปัตตานี ก่อนถึงจุดเกิดอุบัติเหตุประมาณ ๓๐ นาที ผู้ขับขี่มีอาการง่วงนอน จนถึงเวลาประมาณ ๐๔.๐๐ น. บริเวณด้านขวาของรถตู้วิ่งตกรoadเป็นระยะทาง ๗๐ เมตร ก่อนวิ่งออกนอกเส้นทางพุ่งชนต้นไม้ บริเวณร่องกลางถนนจำนวน ๒ ต้น พลิกคว่ำบริเวณช่วงกิโลเมตรที่ ๒๓+๓๕๐ พื้นที่บ้านควนมิด อำเภอจะนะ จังหวัดสงขลา (รูปที่ ๔-๑) ขณะเกิดอุบัติเหตุชาวบ้านที่กรีดยางบริเวณใกล้เคียงได้ยินเสียง จึงมาดูที่เกิดเหตุ และโทรศัพท์แจ้งหน่วยกู้ภัยในพื้นที่ ผู้ประสบเหตุได้รับการช่วยเหลือเบื้องต้นจาก หน่วยกู้ชีพ อบต.คลองเปี้ยะ กู้ชีพจะโหนด มูลนิธิท่งเซียเซี่ยงตึ้ง สถานีตำรวจอำเภอควนมิด รวมผู้ประสบเหตุทั้งหมด ๑๕ ราย เสียชีวิตในที่เกิดเหตุ ๕ ราย (ผู้ขับขี่ ๑ ราย และผู้โดยสาร ๔ ราย) บาดเจ็บเล็กน้อย ๔ ราย ถูกนำส่งโรงพยาบาลจะนะ และมีผู้บาดเจ็บสาหัส ๒ ราย ถูกนำส่งโรงพยาบาลนาหม่อม ก่อนส่งเข้ารับการรักษาตัวที่โรงพยาบาลหาดใหญ่ ซึ่งต่อมา เสียชีวิต ๑ ราย
